PROYECTO DE SUSTITUCIÓN DE CUBIERTA DE FIBROCEMENTO CON AMIANTO PLAZA DE ABASTO, VILLAMARTÍN (CÁDIZ)

PROYECTO FIN DE GRADO

AUTOR: MARÍA PEREA DOMÍNGUEZ
TUTOR: GREGORIO MANUEL MORA VICENTE

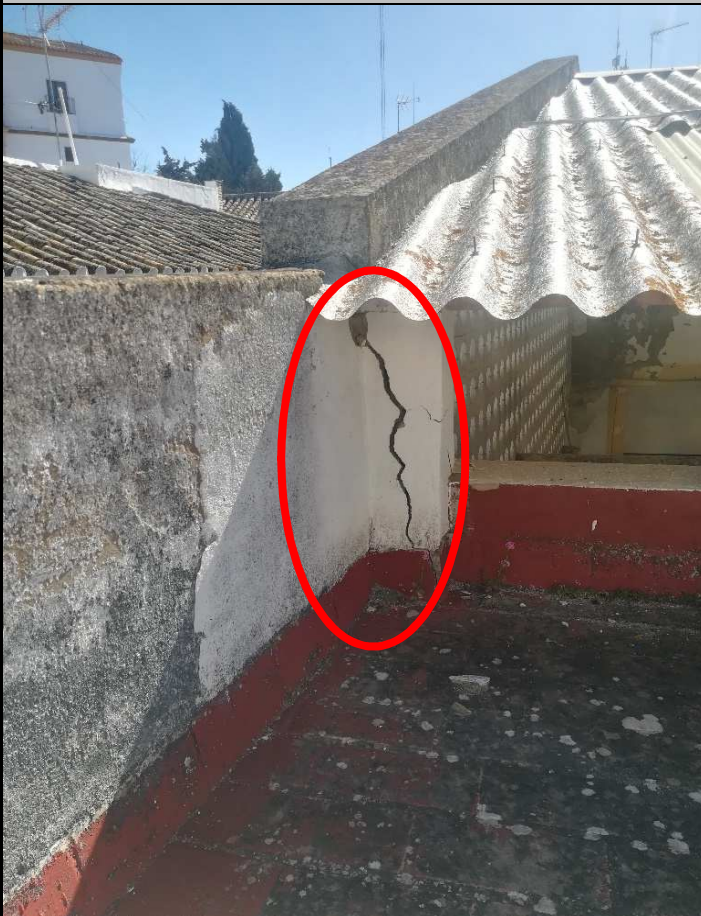
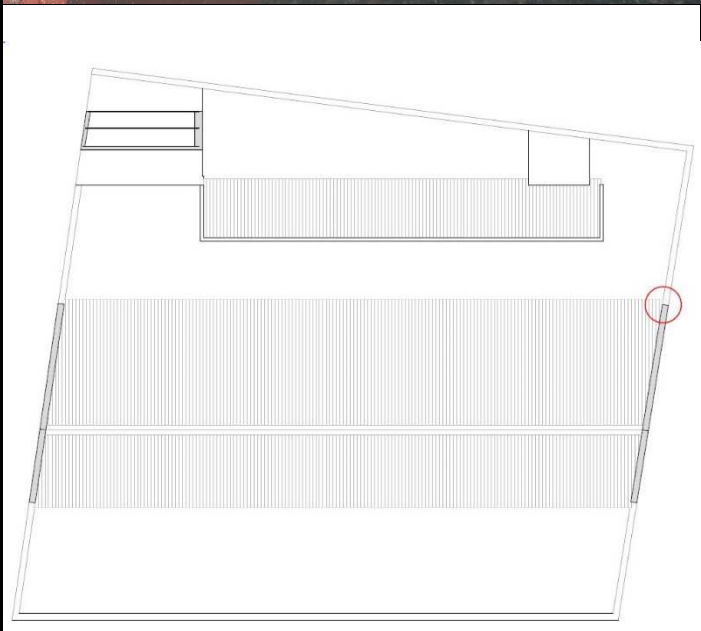
CUBIERTA A DOS AGUAS: FORRADO DE PILAR METÁLICO CON FÁBRICA DE LADRILLO

LESIÓN
	<p>Se observa una grieta en el forrado de fábrica de ladrillo del pilar, esta ocupa toda la altura del mismo, que afectan a todo el espesor del elemento.</p> <p>La misma comienza con ancho mayor en la parte superior y disminuye a medida que se acerca a la cota del forjado.</p> <p>Presenta una forma prácticamente paralela al pilar metálico que cubre la fábrica de ladrillo.</p>

CAUSA
	<p>Se cree que esta patología ha podido ser producida por movimientos térmicos debido a la incompatibilidad de los materiales. La dilatación térmica del acero es diferente a la de los materiales cerámicos.</p> <p>Este tipo de roturas están recogidas en las patologías surgidas por procesos mecánicos, que se deben como consecuencia de los elementos estructurales.</p>

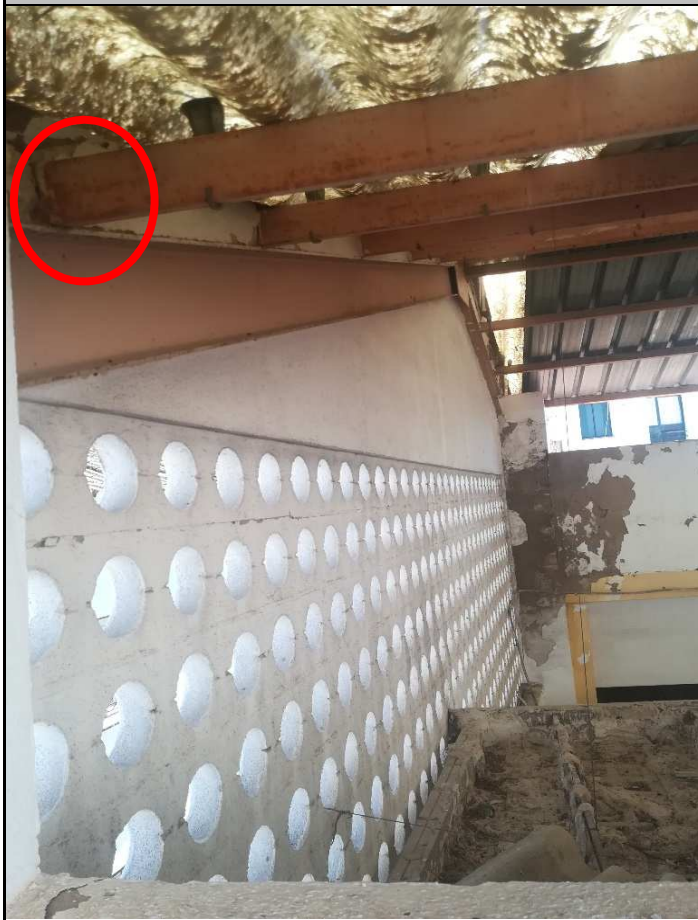
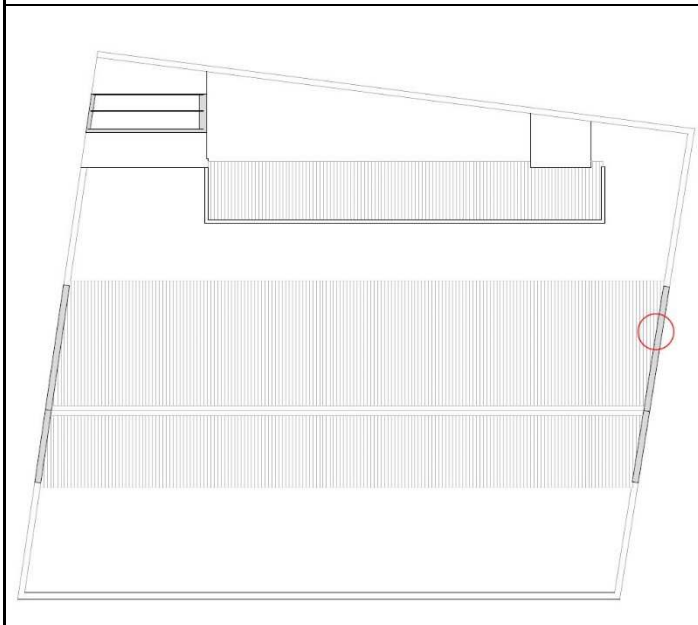
CUBIERTA A DOS AGUAS: ENCUENTRO CORREA CON FÁBRICA DE LADRILLO

Se observa una grieta en el encuentro de la correa metálica con el muro de fábrica de ladrillo, que afectan a todo el espesor del elemento.

Tal es la magnitud de la lesión que está incluso llegando a desprender el material de revestimiento de la fábrica de ladrillo.

Se cree que esta patología ha podido ser producida por movimientos térmicos debido a la incompatibilidad de los materiales. La dilatación térmica del acero es diferente a la de los materiales cerámicos.

Este tipo de roturas están recogidas en las patologías surgidas por procesos mecánicos, que se deben como consecuencia de los elementos estructurales.

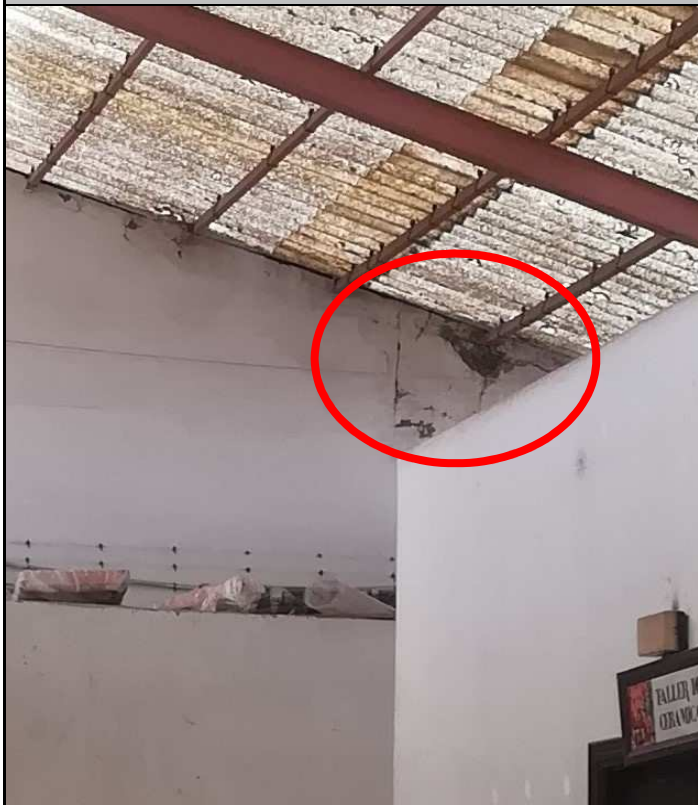
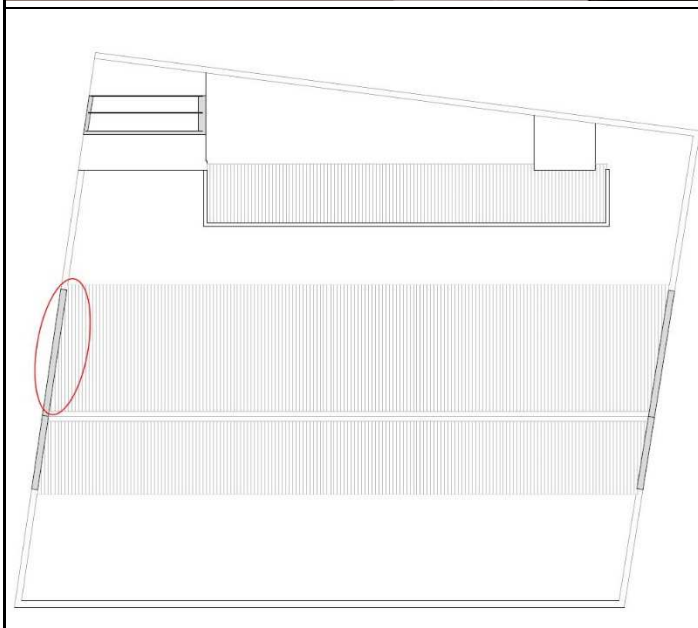
CUBIERTA A DOS AGUAS: ENCUENTRO CORREA CON FÁBRICA DE LADRILLO

Por otra parte, se han generado grietas, que provienen del desprendimiento anterior, con direcciones la primera paralela a la cubierta y la segunda perpendicular. Estas afectan a la totalidad del espesor del elemento.

Este tipo de roturas están recogidas en las patologías surgidas por procesos mecánicos, que se deben como consecuencia de los elementos estructurales.

En segundo lugar, puede ser debido a humedades por infiltración, debido a un fallo de evacuación de las aguas en la cubierta.

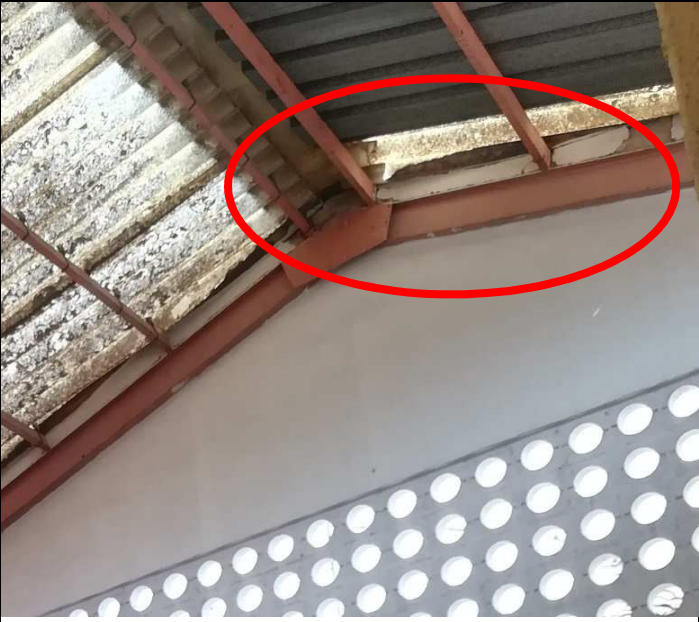
CUBIERTA A DOS AGUAS: ENCUENTRO CORREA Y VIGA METÁLICA CON FÁBRICA DE LADRILLO

LESIÓN <p>Se observa un desprendimiento del material de revestimiento de la fábrica de ladrillo, este se sitúa alrededor de las correas que finalizan la cubierta a dos aguas.</p> <p>Se aprecia como la lesión afecta a todo el revestimiento situado entre ambas, uniéndose las lesiones.</p>
	CAUSA <p>Se cree que esta patología ha podido ser producida por dos fenómenos, en primer lugar, por movimientos térmicos debido a la incompatibilidad de los materiales. La dilatación térmica del acero es diferente a la de los materiales cerámicos.</p> <p>Este tipo de roturas están recogidas en las patologías surgidas por procesos mecánicos, que se deben como consecuencia de los elementos estructurales.</p> <p>En segundo lugar, puede ser debido a humedades por infiltración, debido a un fallo de evacuación de las aguas en la cubierta.</p>

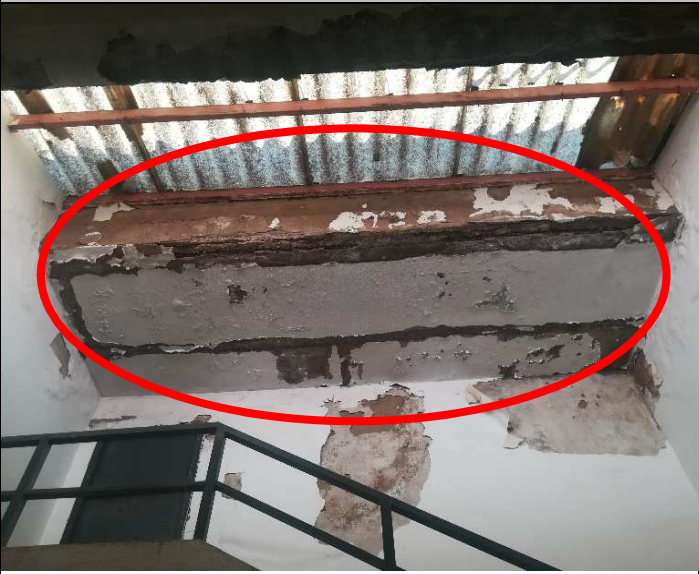
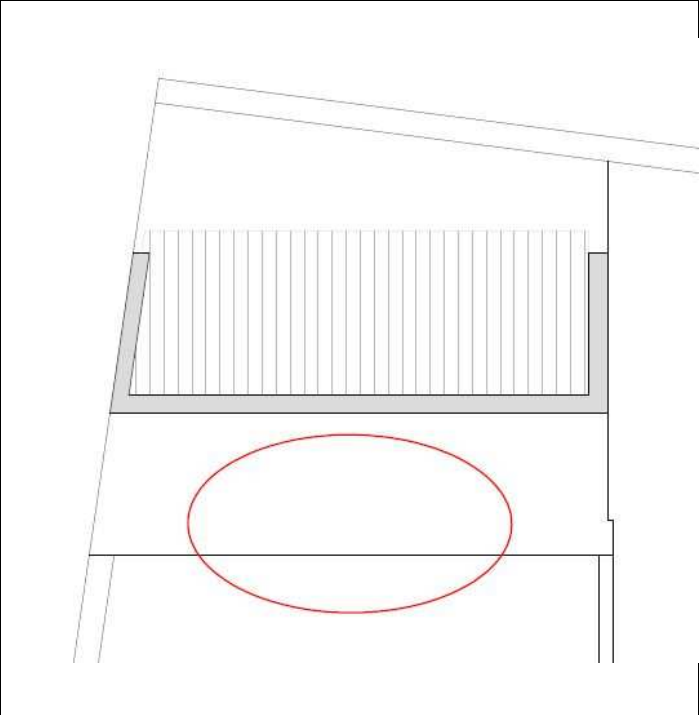
CUBIERTA A UN AGUA ESCALERA: FORJADO SITUADO EN ZONA EVACUACIÓN DE CUBIERTA

LESIÓN
	<p>Se observa un gran desprendimiento del material de revestimiento del forjado, este afecta al frente del forjado, a su techo y llega incluso hasta el cerramiento inferior del mismo.</p> <p>Otra lesión producida es la pérdida de material de las viguetas de hormigón pretensado, quedando a la vista su armadura. Las zonas de las mismas quedan remarcadas siguiendo la patología una línea recta.</p>

CAUSA
	<p>Se cree que esta patología ha podido ser causada debido a humedades por infiltración. Ya que a diferencia de las humedades de absorción estas penetran hasta el interior del cerramiento.</p> <p>Las infiltraciones han podido ser causadas por problemas de evacuación de las aguas de la cubierta.</p> <p>Por otro lado, la patología generada en la vigueta de hormigón es producida por un proceso químico de corrosión de la armadura de la misma. Esta corrosión se cree que ha podido ser causada por filtraciones de agua desde el exterior a través de alguna fisura, ya que afecta a la armadura superficial.</p>

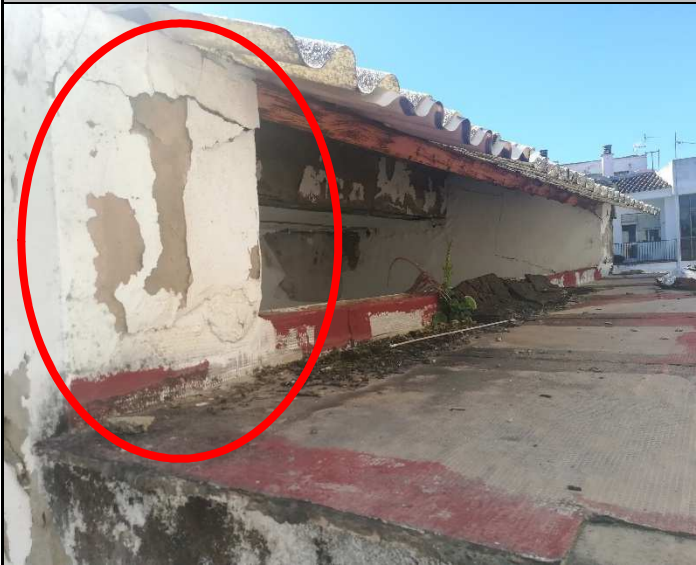
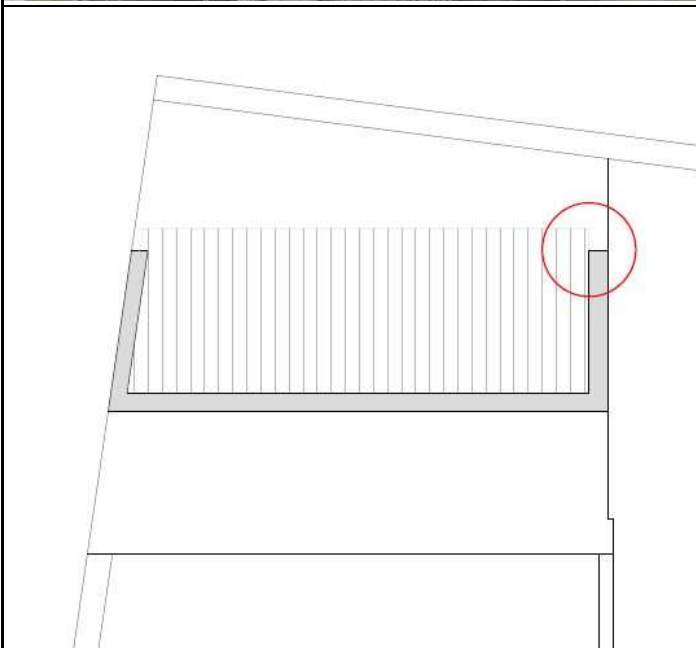
CUBIERTA A UN AGUA ESCALERA: FORRADO DE PILAR METÁLICO CON FÁBRICA DE LADRILLO

Se observa una grieta en el forrado de fábrica de ladrillo del pilar, esta ocupa todo el frente del mismo, afectando a todo el espesor del elemento.

Por otro lado, se observa un desprendimiento del material de revestimiento del forrado del pilar en la cara exterior.

Este tipo de roturas están recogidas en las patologías surgidas por procesos mecánicos, que se deben como consecuencia de los elementos estructurales.

La segunda patología se cree que ha podido ser causada por humedades de infiltración, dada su exposición al exterior.

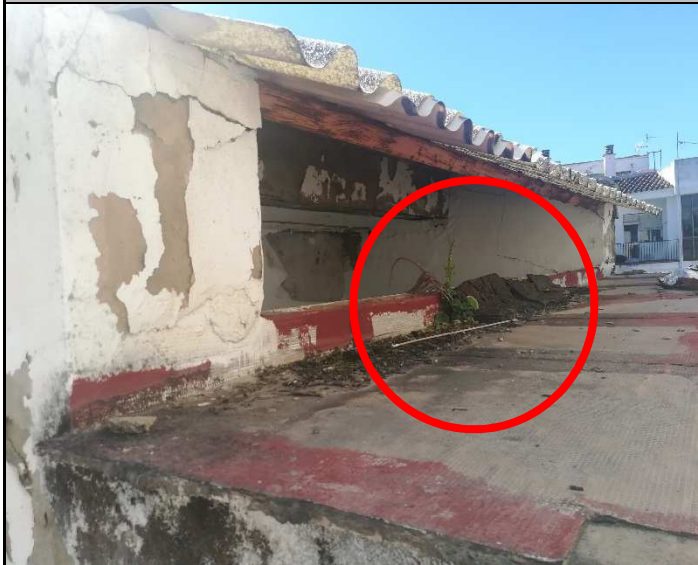
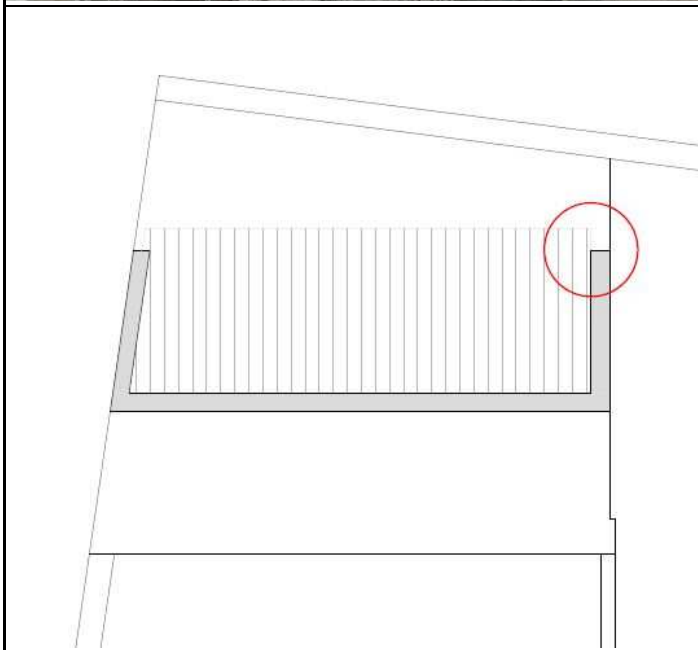
CUBIERTA A UN AGUA ESCALERA: ENCUENTRO CUBIERTA PLANA

Se observa la presencia de vegetación en el encuentro de la cubierta con un paramento vertical. Este se sitúa debajo de la zona de evacuación de la cubierta inclinada.

Se cree que esta patología ha podido ser producida por humedades de absorción. Debido a que la permanente presencia de humedad favorece al enraizamiento y crecimiento de plantas en las pequeñas fisuras o grietas de la cubierta.

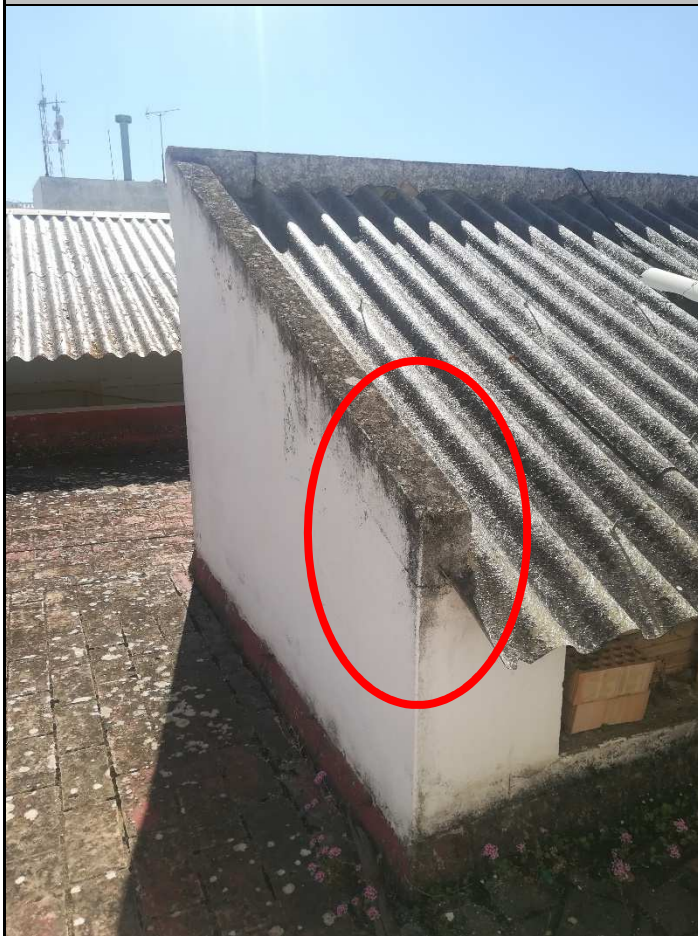
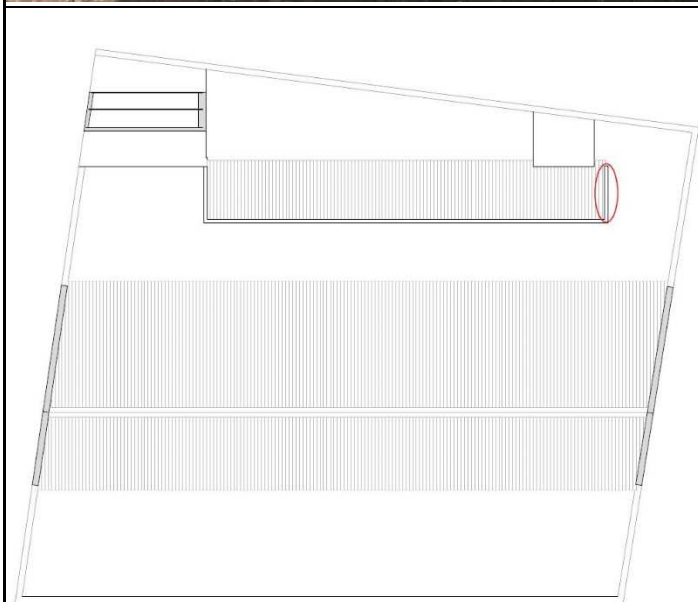
CUBIERTA PRINCIPAL A UN AGUA: ENCUENTRO CUBIERTA INCLINADA CON FÁBRICA DE LADRILLO

Se observa una grieta en la coronación del encuentro entre la fábrica de ladrillo y la cubierta. Esta como se aprecia afecta a todo el espesor del elemento y sigue la dirección de la viga metálica que sustenta las correas donde se encuentra anclada el panel de la cubierta inclinada.

Por otra parte, se observan suciedad oscureciendo toda la longitud de la coronación.

Este tipo de roturas están recogidas en las patologías surgidas por procesos mecánicos, que se deben como consecuencia de los elementos estructurales.

La segunda patología se cree que ha podido ser causada por humedades de infiltración. Es un punto de evacuación de agua acumulándose esta en la zona.

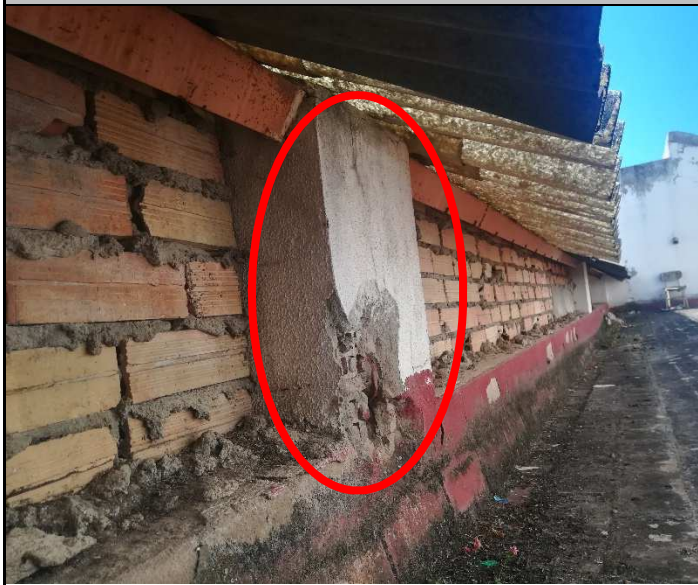
CUBIERTA PRINCIPAL A UN AGUA: FORRADO DE PILAR METÁLICO CON FÁBRICA DE LADRILLO

Se observa desprendimiento y pérdida de material en el forrado de fábrica de ladrillo del pilar, esta ocupa parte de la altura del mismo degenerando en una caída del revestimiento en la zona inferior. Esta lesión afecta a todo el espesor del elemento.

Este tipo de roturas están recogidas en las patologías surgidas por procesos mecánicos, que se deben como consecuencia de los elementos estructurales.

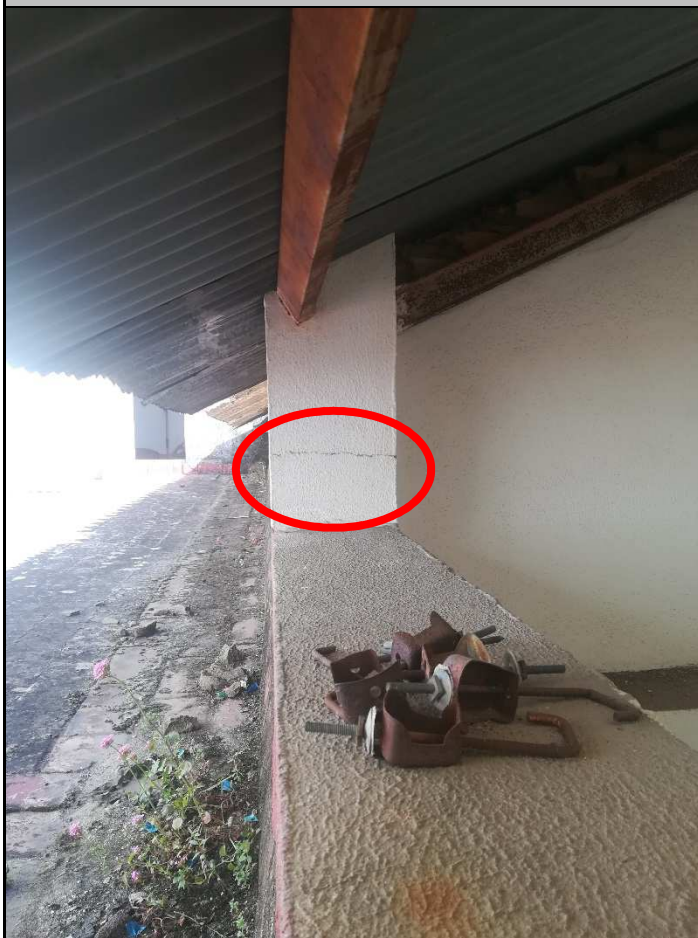
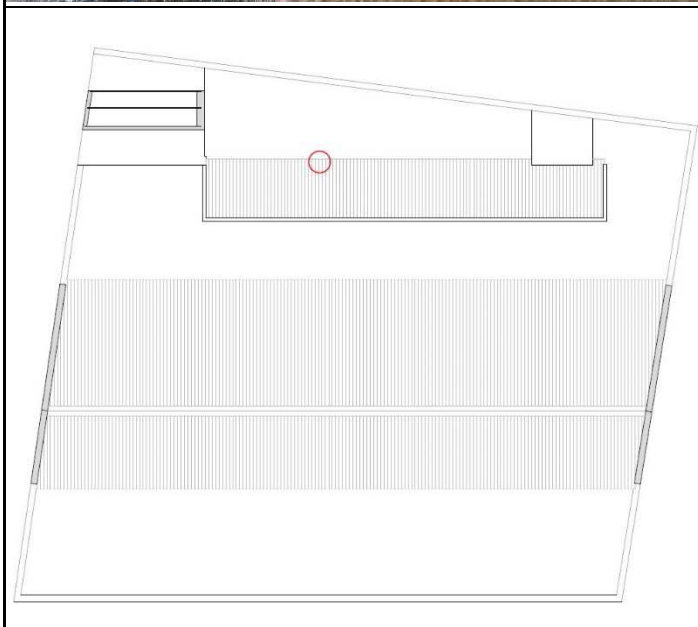
CUBIERTA PRINCIPAL A UN AGUA: ENCUESTRO FIBROCEMENTO CON FÁBRICA DE LADRILLO

Se observa una fisura en el forrado del pilar metálico con la fábrica de ladrillo. Esta se sitúa de forma perpendicular al pilar metálico y ocupa todo el exterior del forrado del pilar.

Se cree que esta patología ha podido ser producida por un proceso mecánico de empujes entre elementos. En este caso y debido a la forma de la grieta se cree que el esfuerzo a cortante generado por el pilar metálico ha podido causar dicha patología.

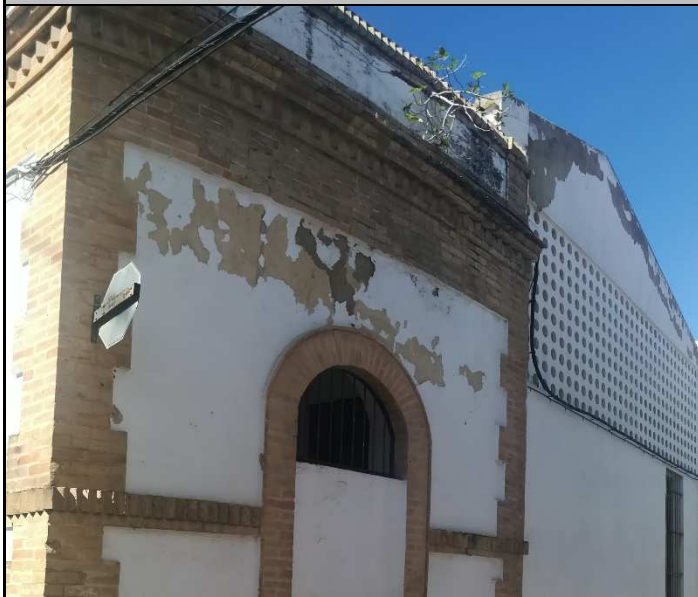
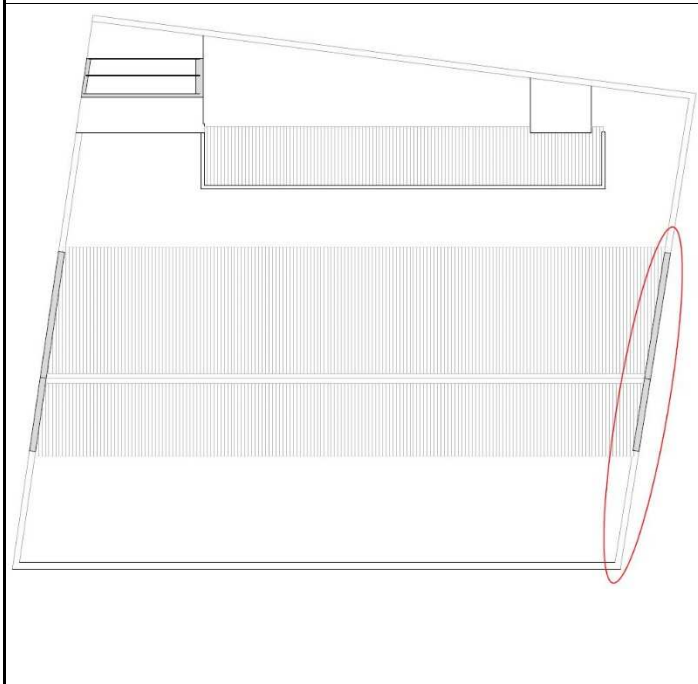
CUBIERTA PRINCIPAL A UN AGUA: FACHADA LATERAL

El encuentro del pretil de cubierta plana se observa una vegetación con un tamaño considerable, nace de él un gran ramal. Por otro lado, se generan suciedades en la mayor parte del pretil.

Se cree que la primera patología ha podido ser causada por humedades de infiltración. Es un punto singular de la cubierta inclinada, ya que es la unión entre el muro de fábrica de ladrillo y la capa de cerramiento de la cubierta inclinada.

La segunda patología se cree que ha podido ser producida por humedades de absorción. Debido a que la permanente presencia de humedad favorece al enraizamiento y crecimiento de plantas en las pequeñas fisuras o grietas de la cubierta.

Otro factor importante es la deficiente ejecución entre la unión del plano horizontal con el plano vertical, produciéndose así las filtraciones por la fachada.
